INWENTARYZACJA BUDYNKU WRAZ Z OCENĄ STANU TECHNICZNEGO

- OBIEKT** : budynek mieszkalny
- BRANŻA** : architektura i konstrukcja
- CEL OPRACOWANIA** : określenie stanu technicznego budynku pod kątem przydatności do dalszego użytkowania (adaptacji do funkcji noclegowni) z analizą występujących uszkodzeń i ich przyczyn wraz ze sprecyzowaniem wniosków

- LOKALIZACJA** : ul. Kard. Wyszyńskiego 47, 14-200 Ława
działka nr 259 obr. 10, miasto Ława
- ZLECENIODAWCA** : Gmina Miejska Ława, ul. Niepodległości 13, 14-200 Ława

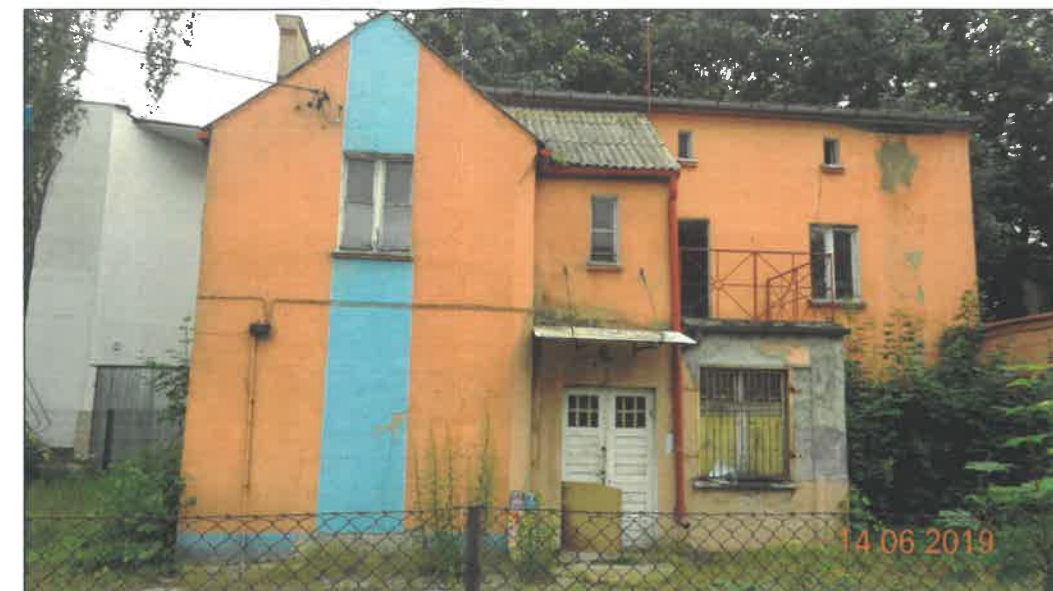
Widoczne pęknięcia ścian budynku

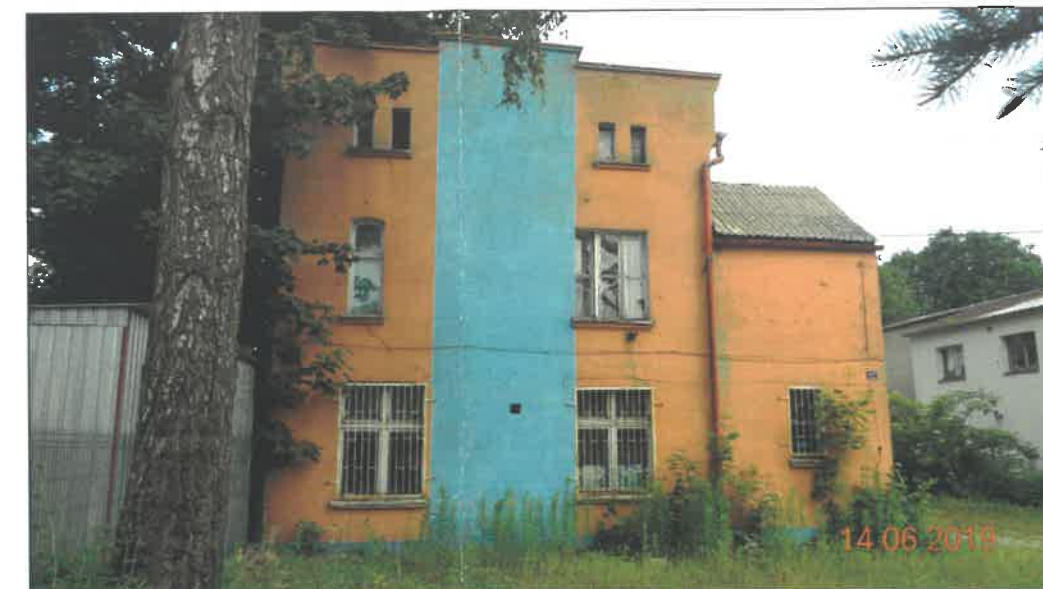
Widoczne pęknięcia ścian budynku

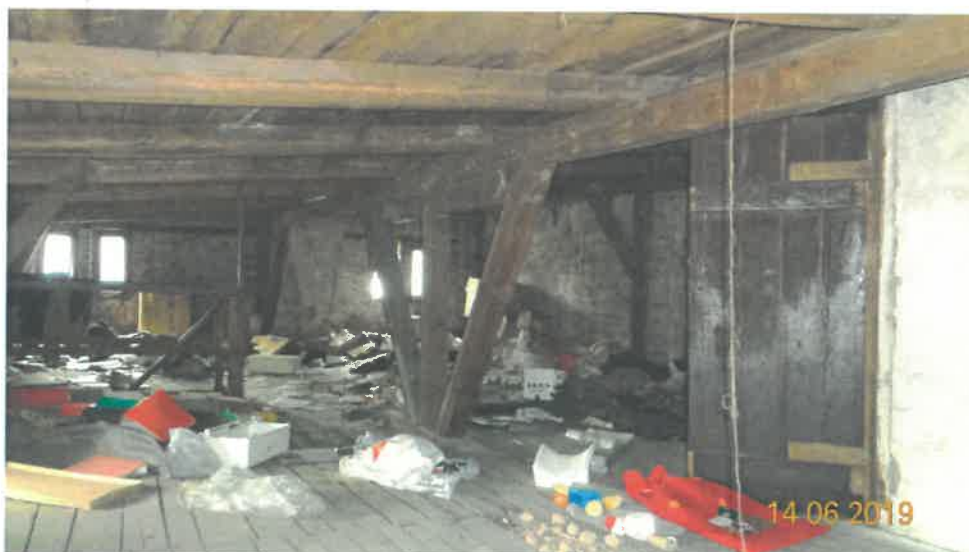
fot. 2

1. Konstrukcja dachu budynku (fot. 2) posiada liczne uszkodzenia będące wynikiem korozji biologicznej drewna. Widoczne są miejsca przecieków wody deszczowej i zbutwienia deskowania połaci oraz krokwi (fot. 3, 4, 5). Obserwuje się również uszkodzenie drewna na skutek żerowania szkodników.

Stan konstrukcji dachu budynku wynika z braku szczelności pokrycia dachu oraz obróbek blacharskich np. przy kominach.

Przywrócenie właściwego stanu technicznego dachu wymaga poniesienia znacznych środków finansowych. Należałoby wykonać wymianę pokrycia wraz z poszyciem dachu z desek, wymianę obróbek blacharskich oraz wymianę większej części elementów konstrukcyjnych dachu. Działanie takie byłoby uzasadnione w przypadku dobrego stanu technicznego pozostałych elementów budynku.

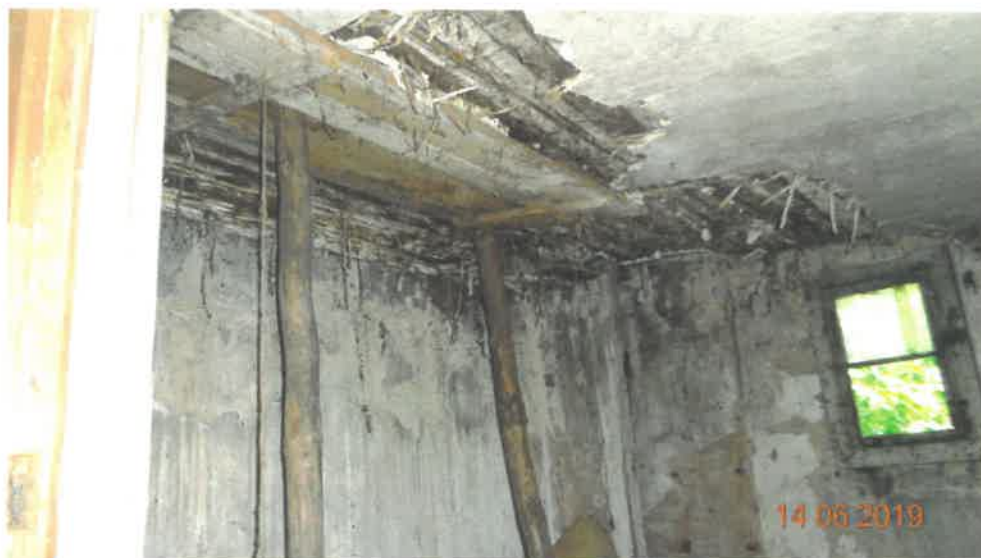
fot. 6

W wydzielonym ściankami pomieszczeniu strychowym nastąpiło zarwanie się części sufitu na skutek długotrwałego działania wody opadowej (fot. 6). W celu nie dopuszczenia do zawalenia konstrukcji wykonano tymczasowe podparcie.

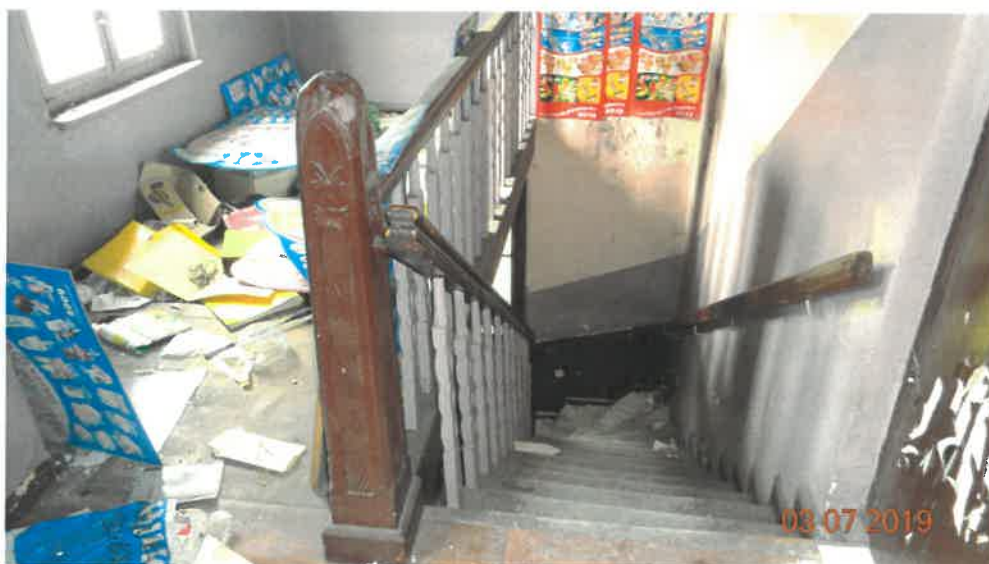
fot. 7

2. Klatka schodowa – schody drewniane zabiegowe na belkach policzkowych z balustradą tralkową (fot. 7, fot. 8). Schody w dość dobrym stanie technicznym. W przypadku podjęcia decyzji o użytkowaniu budynku należałoby przeprowadzić renowację schodów.

Mając jednak na uwadze wymogi przepisów przeciwpożarowych (Rozp. Min. Infrastr. z dn. 12.04.2002r. w sprawie warunków technicznych jakim powinny odpowiadać budynki i ich usytuowanie (Dz.U.2019.0.1065)) w budynkach użyteczności publicznej i zamieszkania zbiorowego wymaga się zapewnienia zachowania nośności konstrukcji przez określony czas (min. REI30), ponadto musi być zapewniona możliwość ewakuacji ludzi. W takiej sytuacji przy pozostawieniu istniejącej drewnianej klatki schodowej należałoby wykonać dodatkową klatkę schodową o konstrukcji niepalnej bądź dokonać wymianę istniejących schodów na schody np. żelbetowe.

Wobec wpisania budynku do wojewódzkiej ewidencji zabytków nie należałoby jednak spodziewać się zgody konserwatora na zastąpienie schodów schodami innej konstrukcji. Przedmiotowe schody stanowią w zasadzie jeden element budynku, który ze względów historycznych zasługiwałby na zachowanie.

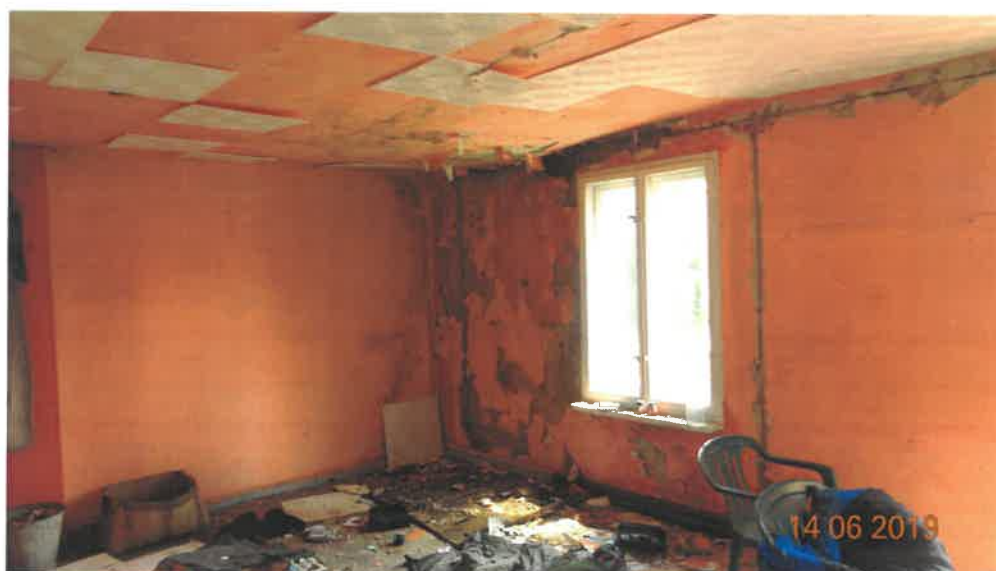
3. Stropy – drewniane belkowe w złym i awaryjnym stanie technicznym. Widoczne zniszczenia stropów na skutek działania korozji biologicznej spowodowanej długotrwałym zamakaniem. Na fot. 9 i 10 widoczne zniszczenia stropu nad piętrem w pomieszczeniu z wyjściem na taras (od strony południowo – wschodniej) w obrębie oparcia na ścianie zewnętrznej. Widoczne również zamoknięcie ściany. Strop grozi zawaleniem.

W przypadku podjęcia decyzji o użytkowaniu budynku należałoby wykonać wymianę znacznej części stropów, nie wyklucza się również wymiany całości stropów. Stwierdzenie ewentualnej przydatności do użytkowania części stropów możliwe jest po zdjęciu podłóg, zasypek i ślepych pułapów oraz określeniu stopnia zniszczenia konstrukcji.

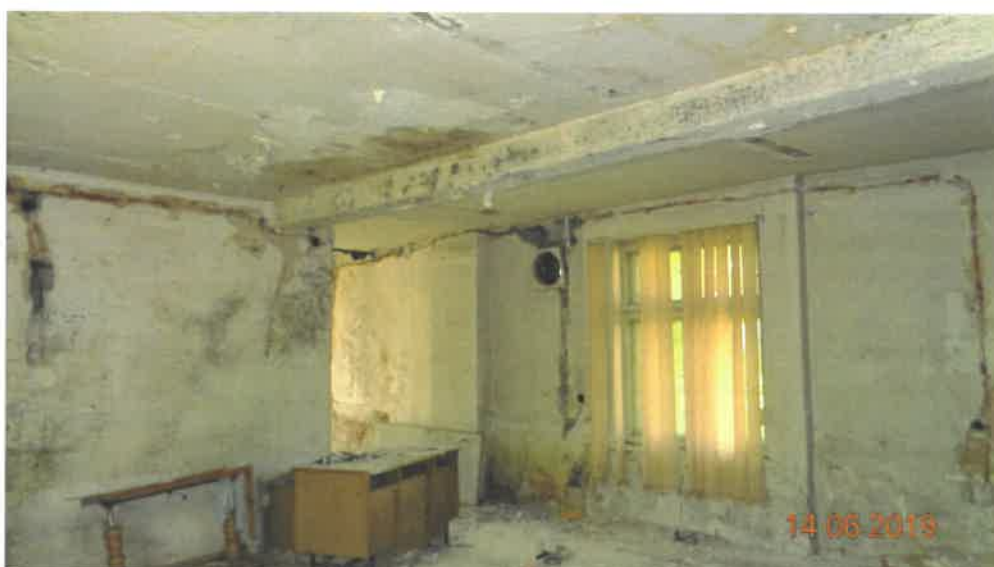
Na fot. 11 i 12 strop nad parterem z podparciem podciągami stalowymi. Widoczne długotrwałe zamoknięcie stropu wskazuje na zły stan belek nośnych. Obserwuje się również ugięcia. Na fot. 13 prowizoryczne podparcie zniszczonego drewnianego stropodachu parterowej części budynku.

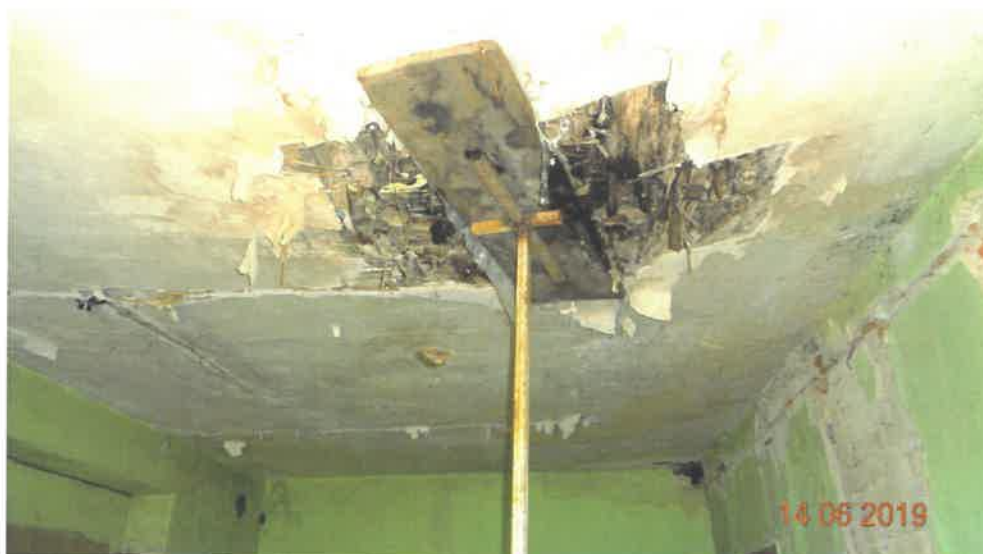
fot. 13

Stan techniczny budynku kwalifikuje go wyłącznie do rozbiórki. Wnętrza obiektu funkcjonalnie połączonego z budynkiem mieszkalnym przedstawiają fot. 13, 32, 33, 34. Zniszczone przez korozję biologiczną podłogi drewniane, stropodach, zawilgocone i zagrzybiałe ściany i ścianki działowe, zniszczone tynki wewnętrzne, zdewastowana stolarka.

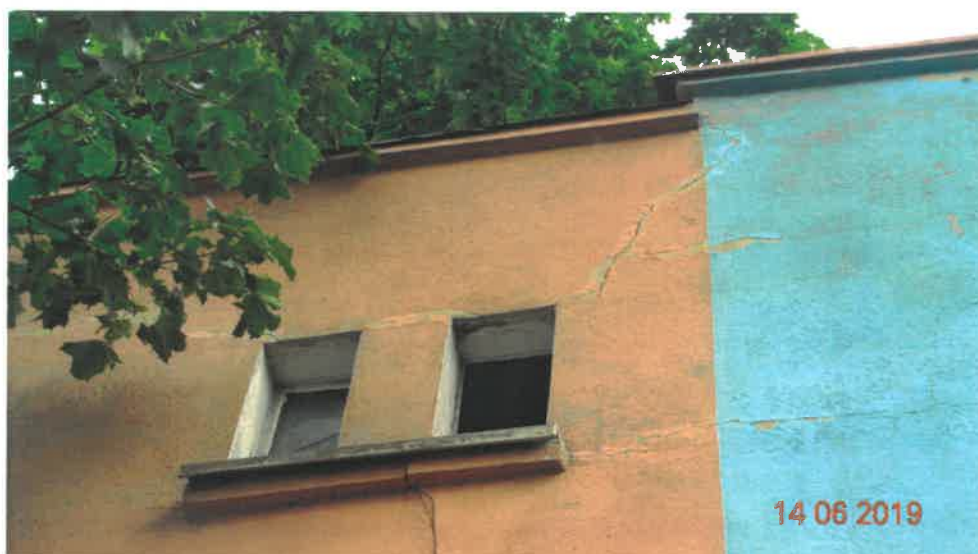
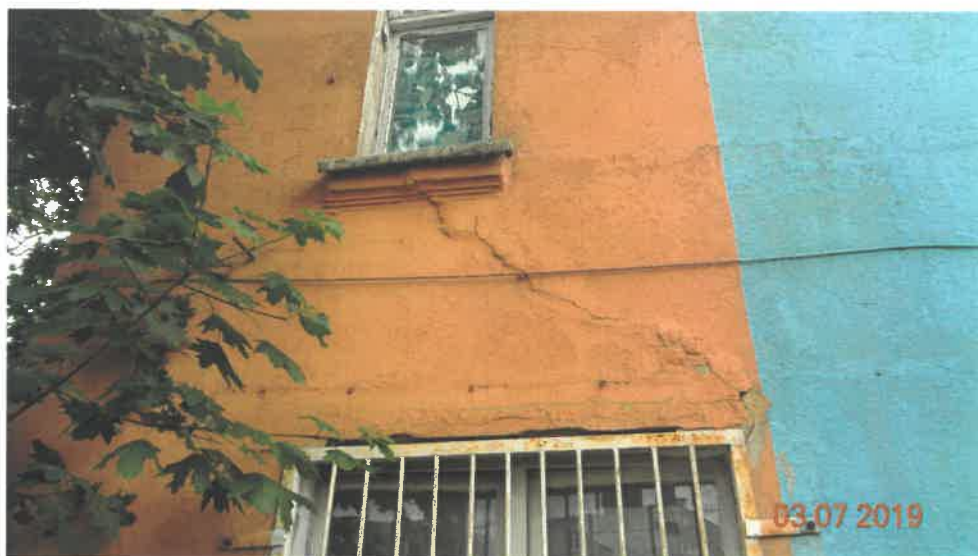
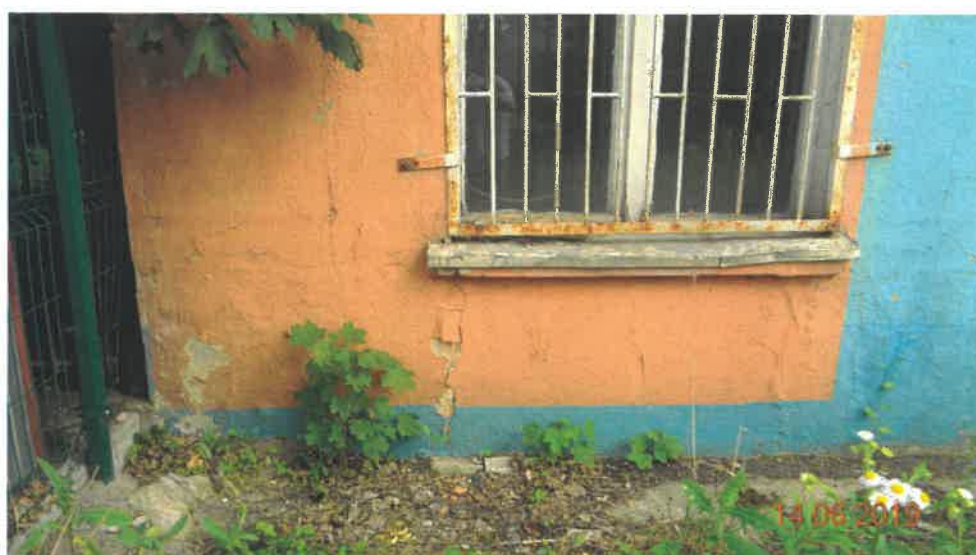
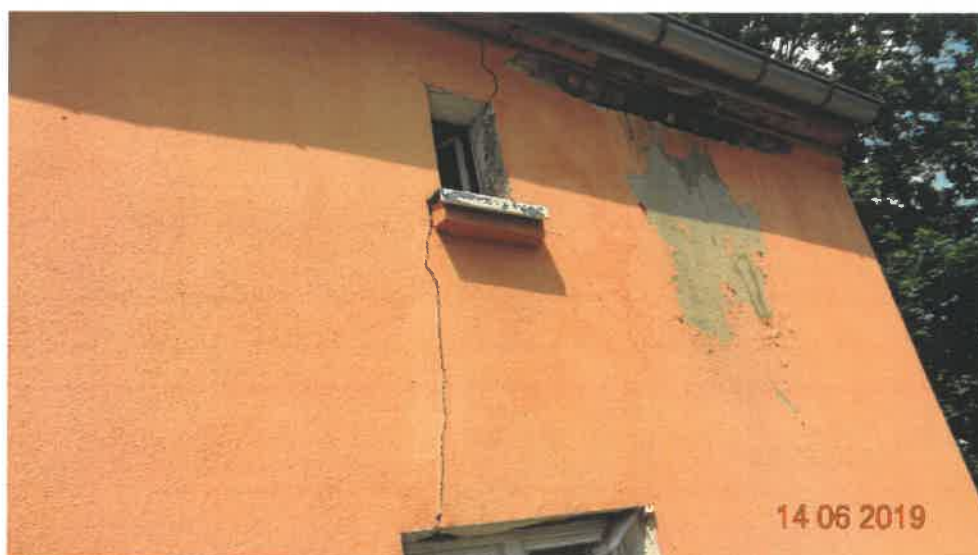
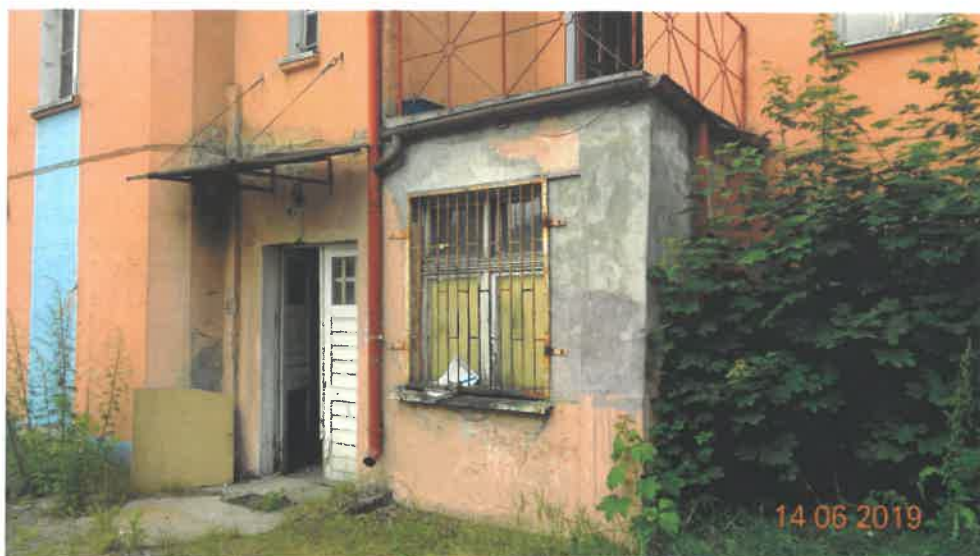
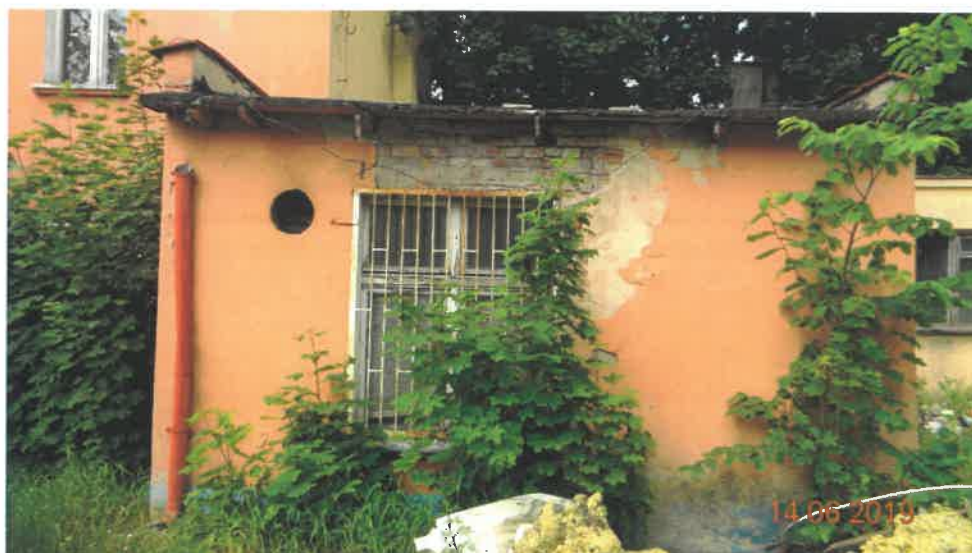
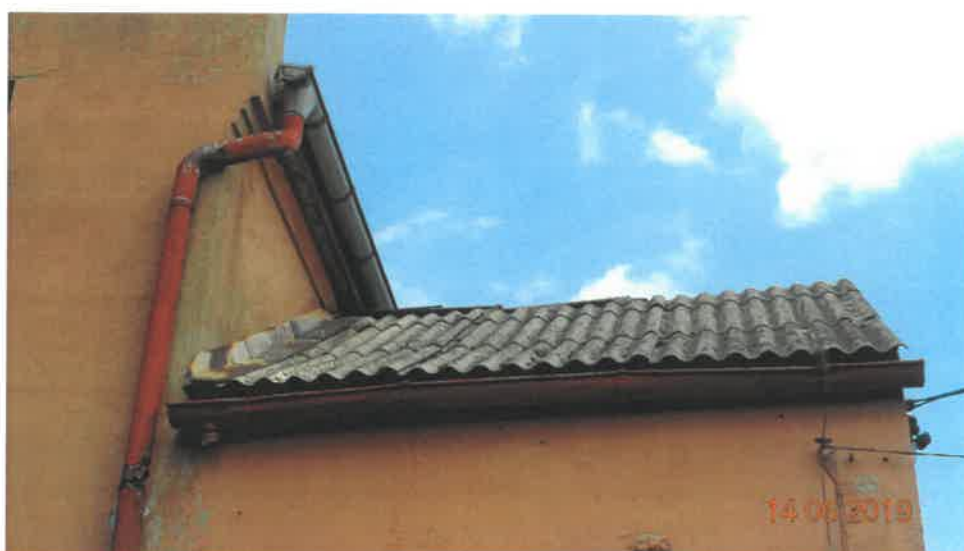
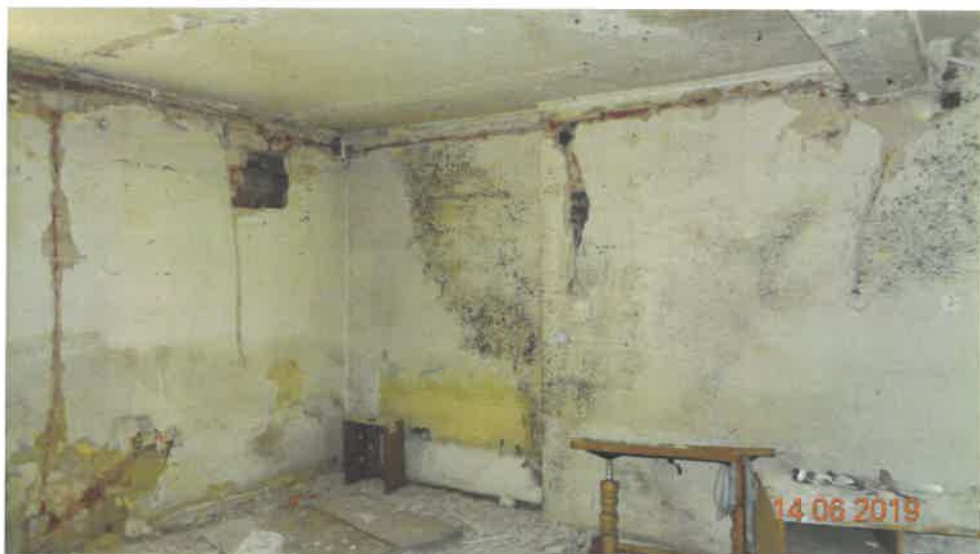
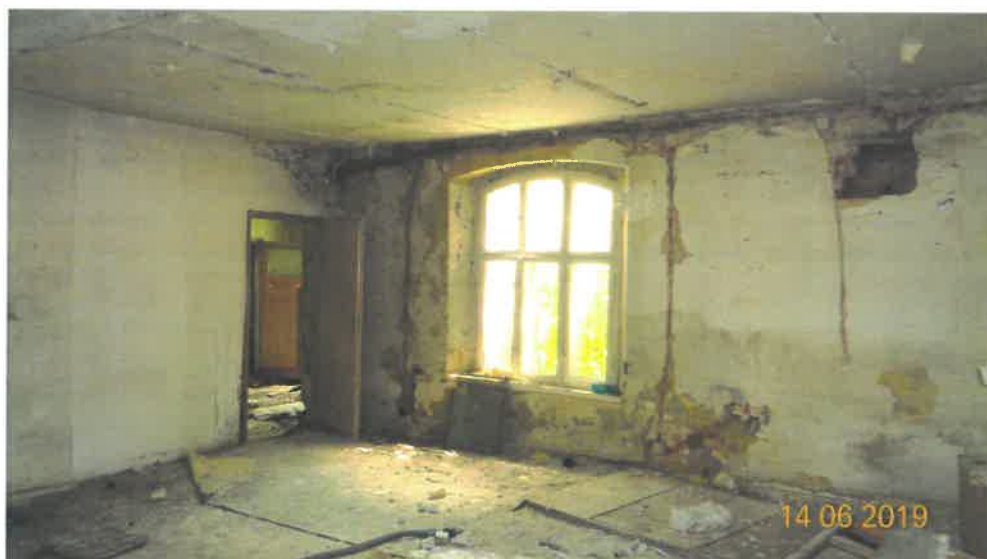
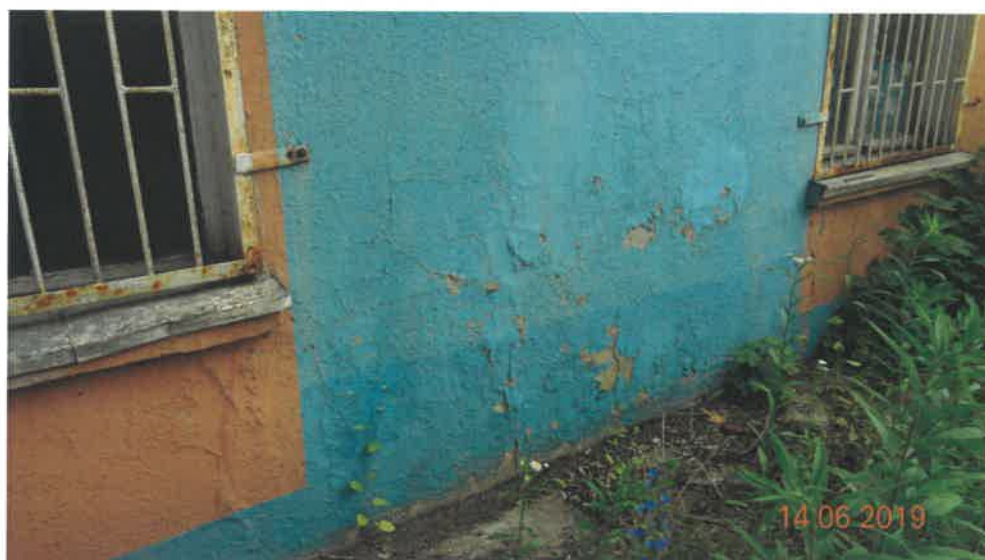
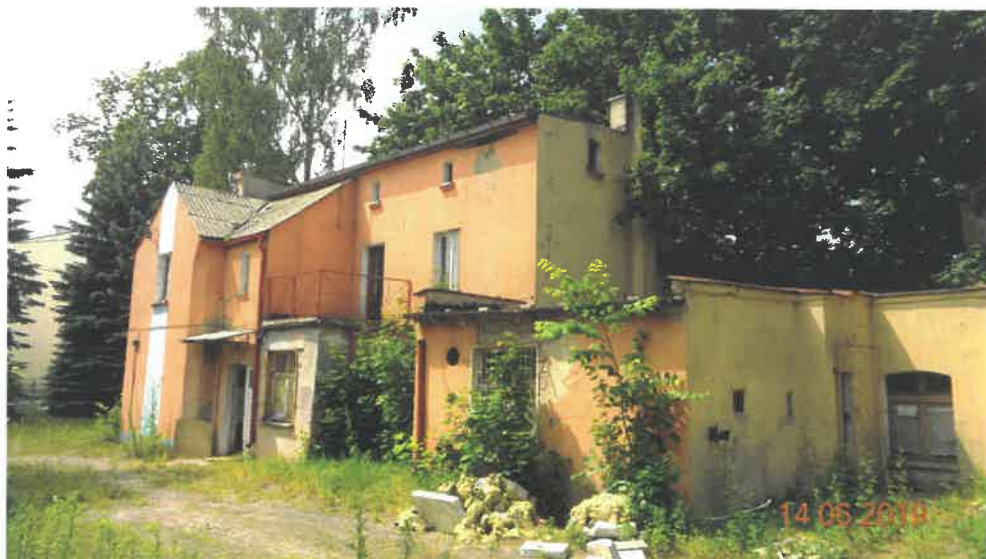
4. Ściany zewnętrzne i konstrukcyjne budynku – murowane z cegły ceramicznej pełnej w złym stanie technicznym. Na ścianach obserwuje się znaczną ilość zarysowań wynikającym w części z nierównomiernego osiadania budynku (fot. 14, 15, 16, 17) jak również spowodowanych występowaniem naprężeń ścinających, którym dawniej w tradycyjnym budownictwie nie przeciwdziałano – brak wieńców, wzmocnień ścianek kolankowych, kotwień itp. Niektóre pęknięcia ścian występują z ich przemieszczeniem (fot. 14, 15 /pod oknem/, fot. 17). Na tynkach występuje również znaczna ilość spękań świadczących o braku spójności z podłożem.

Istotnym problemem występującym w ścianach budynku jest ich znaczne zawilgocenie. Zawilgocenie ścian spowodowane jest nieszczelnościami pokrycia dachu, uszkodzeniami obróbek blacharskich (fot. 18, fot. 19, fot. 20) Brak lub zła jakość izolacji poziomych przeciwwilgociowych powoduje kapilarne podciąganie wilgoci gruntowej co widać na fot. 21 i 22. Jednocześnie brak właściwej wentylacji w budynku powoduje powstanie skażenia biologicznego (fot. 9, 10, 11, fot 21, 22). Zawilgocenie ścian wynika również z braku zabezpieczenia ścian przed oddziaływaniem wody rozbryzgowej. (fot. 23) a także spowodowane jest zacienieniem i wzrostem utrzymującej wilgoć roślinności (fot. 18, 19, 24). W wyniku zawilgocenia zniszczeniu uległy tynki wewnętrzne – występują złuszczenia powierzchni malarskich, odpryski, wykruszenia, osypywanie i zagrzybienie.

- przemurowania lub zszycia pęknięć ścian zewnętrznych budynku, ewentualnie wzmocnienia ścian ściągami
 - skucia wszystkich tynków wewnętrznych w budynku i wykonaniu nowych tynków w większości renowacyjnych

- wykonania wtórnych izolacji przeciwwilgociowych
 - osuszenia i odgrzybienia zawilgoconych ścian budynku
 - wykonaniu wentylacji w budynku
 - rozbiórki istniejących i wykonania nowych posadzek w poziomie przyziemia

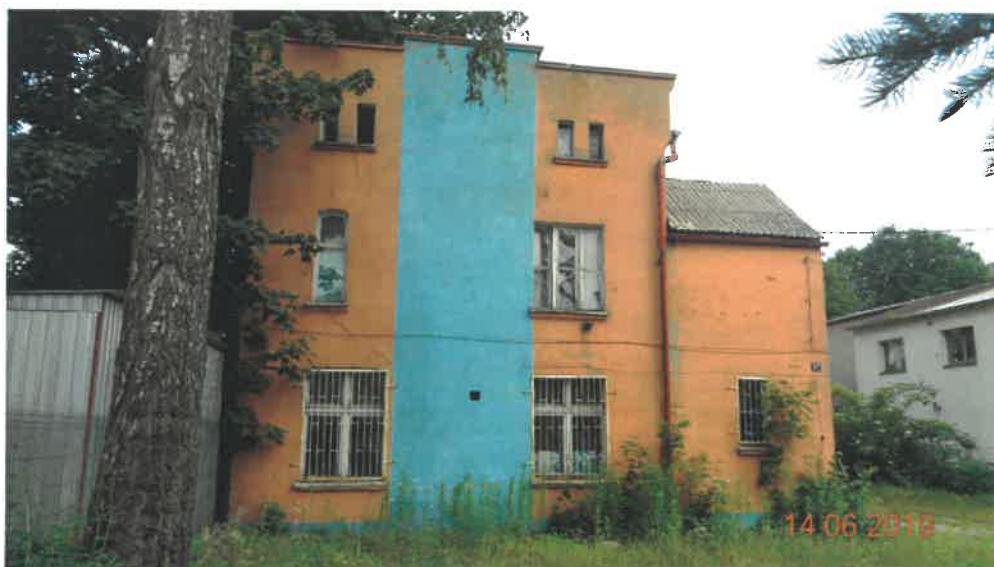
fot. 25

5. Stolarka zewnętrzna i wewnętrzna. Okna skrzynkowe w złym stanie technicznym różnorodne pod względem formy i podziałów (fot. 25, fot. 26, fot. 27). Okna w większości niesprawne, niedomykające się lub domykające się z trudem i skorodowane biologicznie.

Stolarka w budynku nie przedstawia istotnej wartości historycznej, w zasadzie trudno byłoby dokonać jej naprawy. Wiele jej uszkodzonych elementów należałoby wymienić (progi, słupki). W przypadku remontu budynku koniecznym jest dokonanie jej całkowitej wymiany.

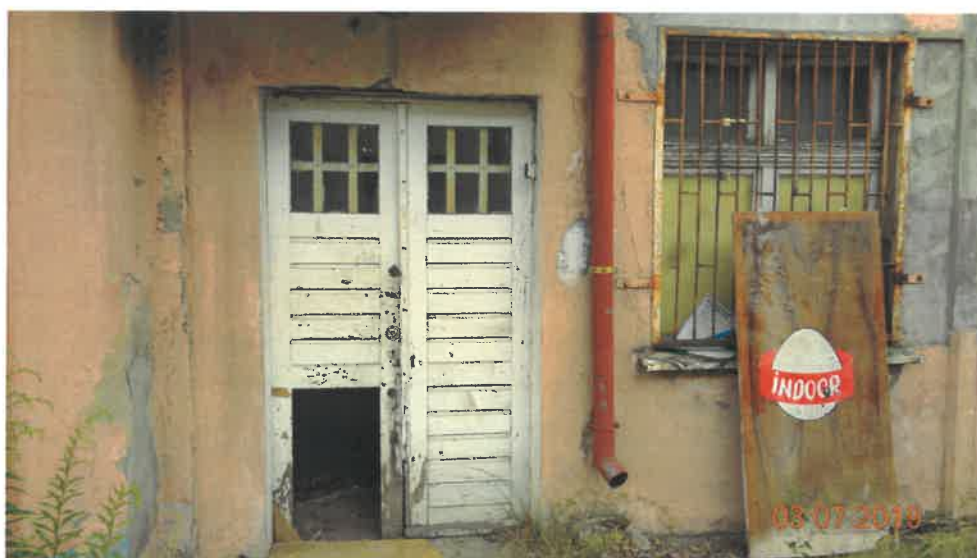
fot. 28

Drzwi ramowo – płycinowe zewnętrzne i wewnętrzne w złym stanie technicznym – niesprawne z wieloma uszkodzeniami mechanicznymi, niekompletne (fot. 28, 29)

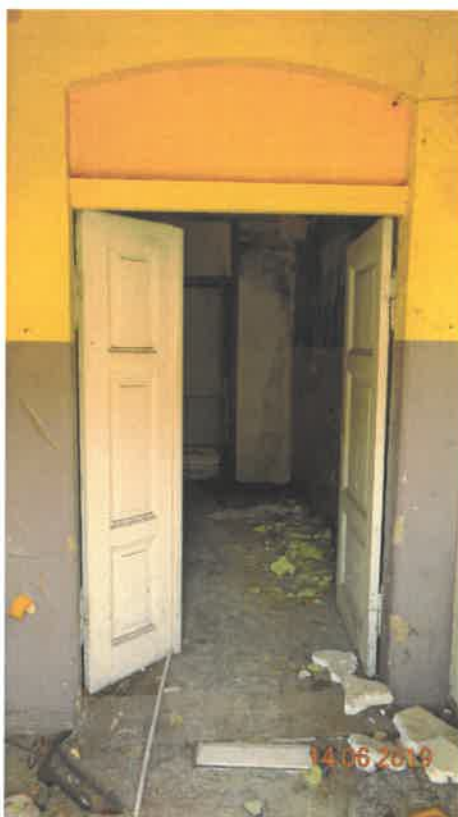
fot. 29

Drzwi wewnętrzne dwuskrzydłowe z przedsionka

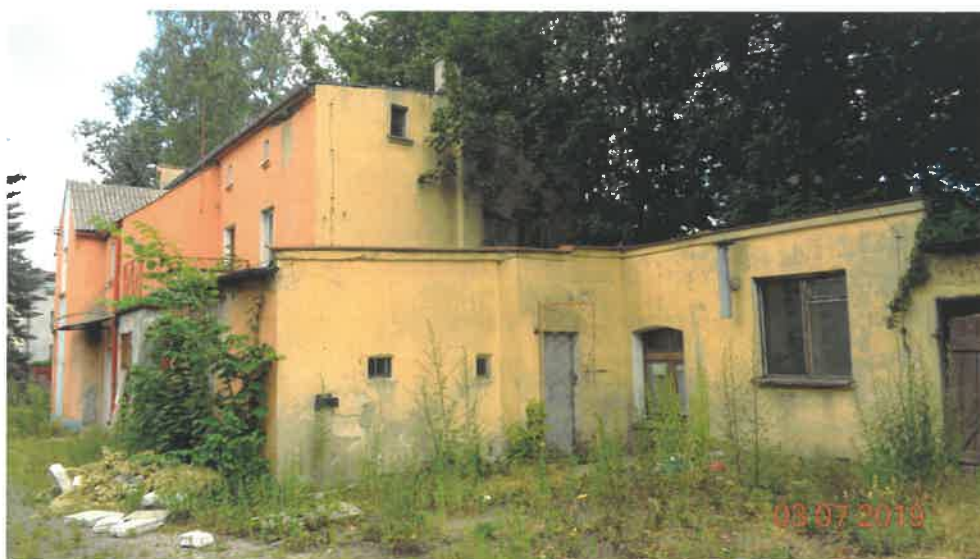
fot. 30

6. Przyległy do budynku mieszkalnego parterowy budynek gospodarczy (fot. 30, na fot. 31 widoczne również przyległe pom. gospodarcze w konstrukcji drewnianej) – budynek murowany z cegły ceramicznej ze stropodachem drewnianym. Ścianki działowe murowane, w części wykonane w systemie lekkim z profili stalowych z obudową płytami gipsowo – kartonowymi. Podłogi drewniane na legarach.

8. Przylegająca do budynku mieszkalnego część parterowa wraz z zabudową gospodarczą drewnianą z uwagi na całkowite zużycie i destrukcję podlega rozbiórce.
