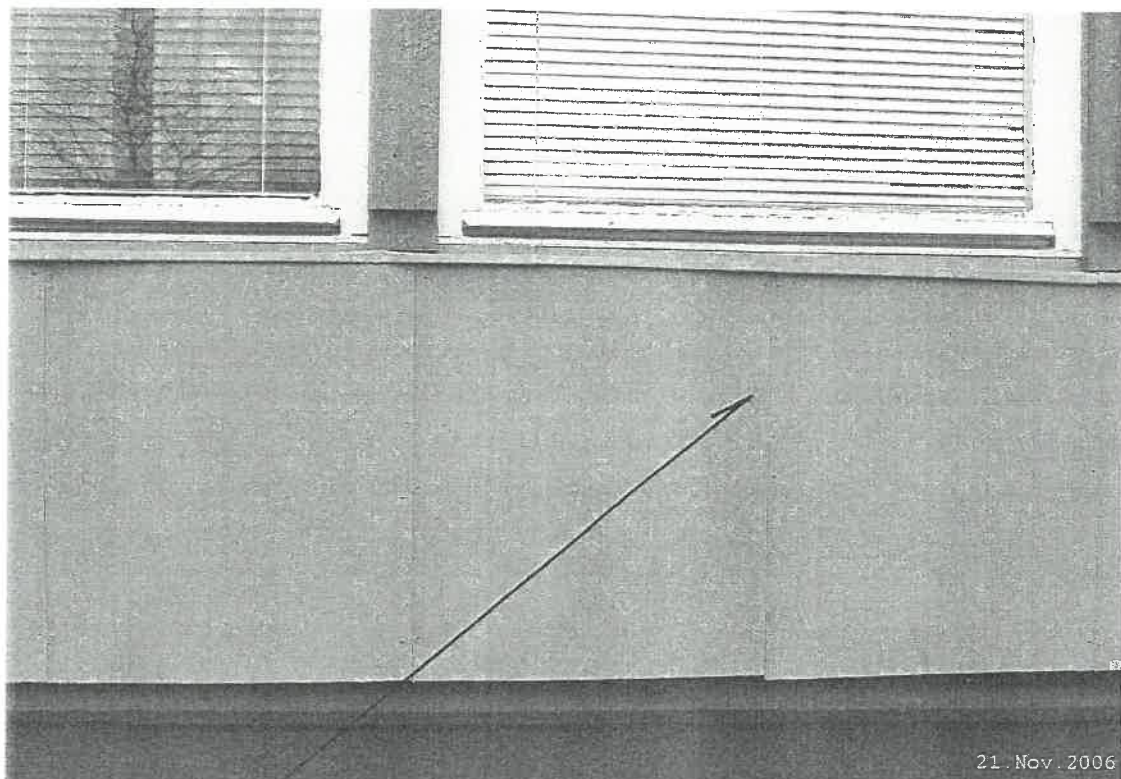
5

SKLEJKA WODOODPORNĄ, KTÓRĄ  
ZASTĄPIONO PŁYTE Z ETERNITU

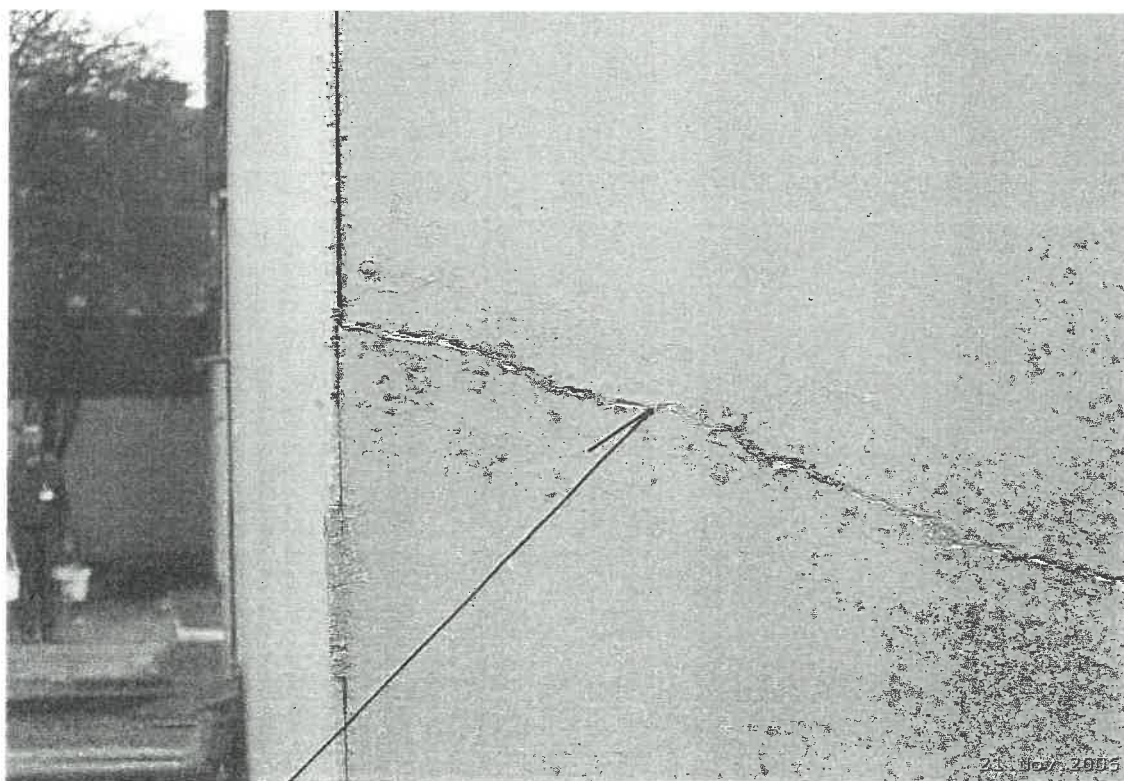
6

PŁYTA ELEWACYJNA (USZKODZONA)  
ETERNIT POKRYTY POWŁOKĄ Z FARBĄ
