## EKSPERTYZA TECHNICZNA

- OPRACOWANIE** : Ekspertyza stanu technicznego budynku  
sali gimnastycznej oraz budynku świetlicy  
w Gimnazjum Samorządowym Nr 1 w Iławie
- ADRES** : 14-200 Iława  
ul. Kościuszki 2A
- INWESTOR** : Gimnazjum Samorządowe Nr 1  
im. Mikołaja Kopernika w Iławie  
14-200 Iława  
ul. Kościuszki 2A

**OCENA STANU TECHNICZNEGO BUDYNKU SALI GIMNASTYCZNEJ  
ORAZ BUDYNKU ŚWIETLICY PRZY GIMNAZJUM NR 1  
POŁOŻONEGO PRZY UL. KOŚCIUSZKI**

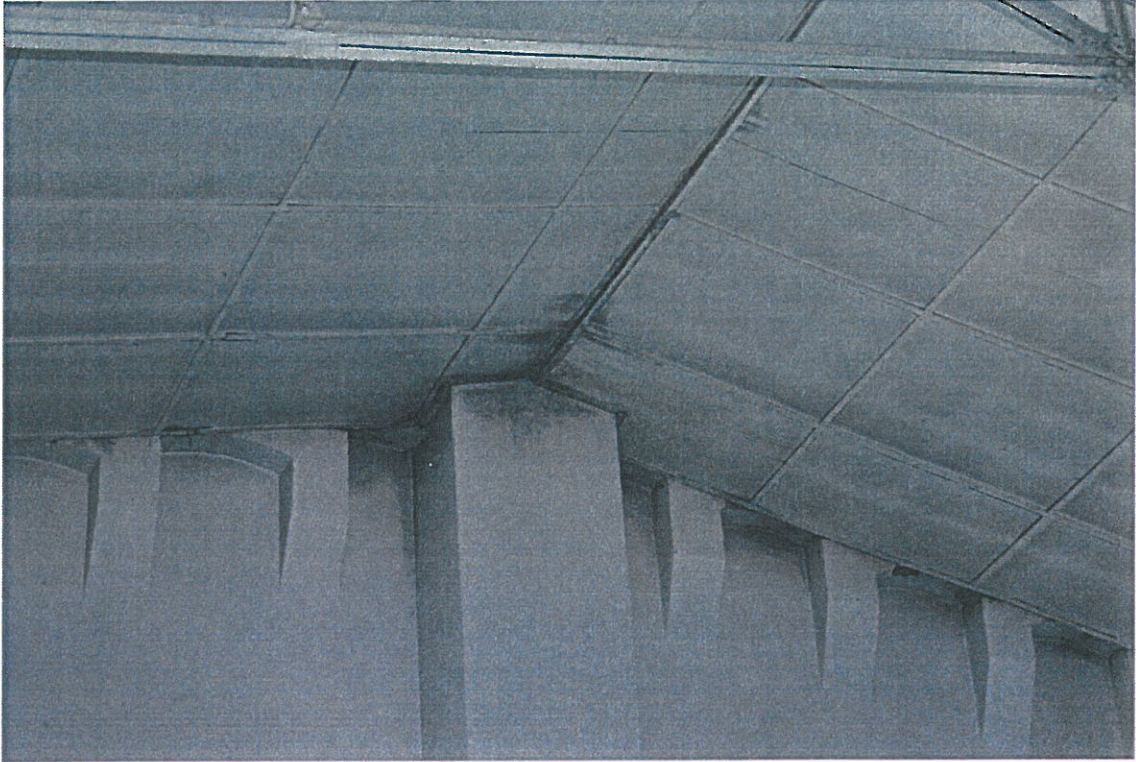
Stwierdzono liczne nieszczelności pokrycia dachowego, głównie w pobliżu połączeń ze ścianami, jak również przy głównym wywietrzaku. Zacieki o zabarwieniu rdzy na suficie i ścianach mogą świadczyć o korozji elementów stalowych głównej konstrukcji nośnej. Ponadto nieszczelności powodują znaczną korozję biologiczną niekonserwowanych elementów drewnianych dachu. Dla stwierdzenia postępów korozji elementów stalowych i drewnianych należałoby wykonać odkrywkę w powiększonym zakresie ze szczególnym uwzględnieniem pasów połączenia ze ścianami. Taka odkrywka jednak w znacznym stopniu zdewastowałaby podsufitkę sali.

1. WIDOK ŚCIANY SZCZYTOWEJ SALI
2. WIDOK ŚCIANY SZCZYTOWEJ SALI
3. WIDOK ŚCIANY SZCZYTOWEJ SALI
4. WIDOK PASMA OKIENNEGO SALI
5. WIDOK PASMA OKIENNEGO SALI
6. WIDOK FRAGMENTU ŚCIANY ZEWNĘTRZNEJ SALI
7. WIDOK PODSUFITKI SALI
8. WIDOK PODSUFITKI SALI
9. OGÓLNY WIDOK SALI
10. WIDOK SPEKAŃ POSADZKI
11. WIDOK SPEKAŃ POSADZKI
12. WIDOK SPEKAŃ POSADZKI
13. ELEWACJE CZĘŚCI SOCJALNEJ SALI
14. WIDOK GZYMSU CZĘŚCI SOCJALNEJ SALI
15. WIDOK DESKOWANIA DACHU ORAZ KONSTRUKCJI DREWNIANEJ SALI
16. WIDOK KONSTRUKCJI DREWNIANEJ SALI
17. WIDOK KONSTRUKCJI DREWNIANEJ SALI
18. WIDOK KONSTRUKCJI DREWNIANEJ SALI
19. WIDOK DESKOWANIA DACHU ORAZ KONSTRUKCJI DREWNIANEJ SALI
20. WIDOK POKRYCIA DACHU
21. WIDOK POKRYCIA DACHU
22. ELEWACJE BUDYNKU ŚWIETLICY
23. ELEWACJE BUDYNKU ŚWIETLICY

- wymiana całej konstrukcji drewnianej oraz pokrycia dachu sali gimnastycznej łącznie z wykonaniem nowego deskowania, ocieplenia oraz nowej podsufitki,
- wzmocnienie istniejących kratownic stalowych,
- wykonanie wentylacji grawitacyjnej Sali,
- wymiana stolarki w pasie naświetla w poziomie dachu,
- naprawa posadzek w rejonie pęknięć przy ścianie,
- wykonanie nowej nawierzchni sportowej podłogi Sali,
- malowanie całości sali,
- remont osprzętu oświetleniowego.
