INWENTARYZACJA BUDYNKU WRAZ Z OCENĄ STANU TECHNICZNEGO

- OBIEKT** : budynek mieszkalny
- BRANŻA** : architektura i konstrukcja
- CEL OPRACOWANIA** : określenie stanu technicznego budynku pod kątem przydatności do dalszego użytkowania (adaptacji do funkcji noclegowni) z analizą występujących uszkodzeń i ich przyczyn wraz ze sprecyzowaniem wniosków

- LOKALIZACJA** : ul. Kard. Wyszyńskiego 47, 14-200 Ława
działka nr 259 obr. 10, miasto Ława
- ZLECENIODAWCA** : Gmina Miejska Ława, ul. Niepodległości 13, 14-200 Ława

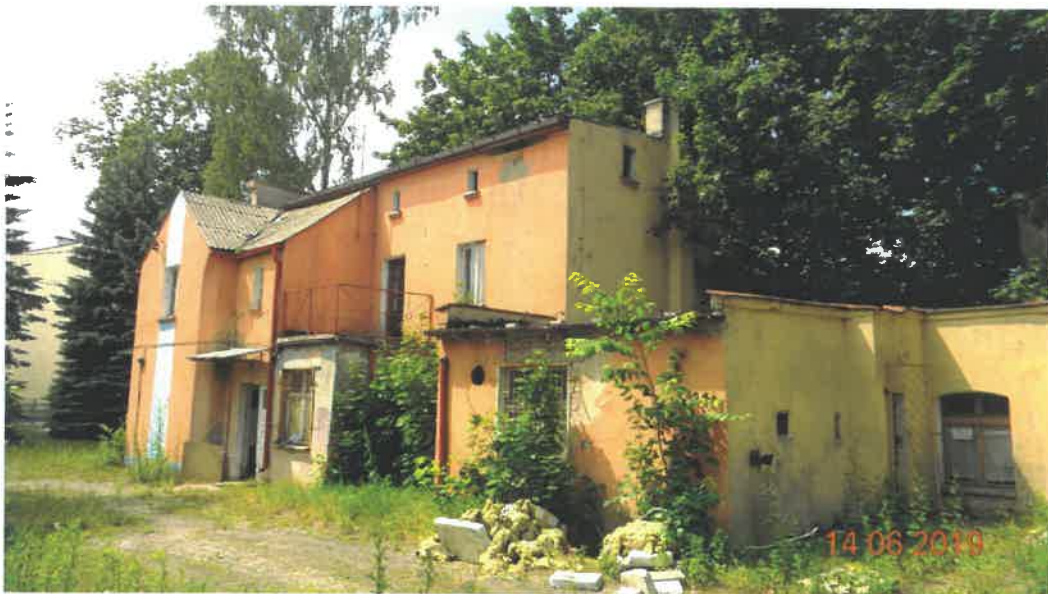
fot. 1

Przedmiotowy budynek (fot. 1) wybudowano w latach 30 – tych XX wieku. Na przestrzeni lat obiekt pełnił funkcję mieszkalną a także usługową. W ewidencji gruntów i budynków budynek opisany jest jako mieszkalny. Budynek został wpisany do Wojewódzkiej Ewidencji Zabytków. Według ustaleń miejscowego planu zagospodarowania przestrzennego miasta Ławy budynek położony jest na terenie zabudowy mieszkaniowej wielorodzinnej z usługami nieuciążliwymi (B-MWU13).

Do budynku od strony północno – wschodniej przylega część parterowa opisana w ewidencji gruntów i budynków jako handlowa i gospodarcza (widoczna również na fot. 1). Część ta nie jest wpisana do ewidencji zabytków.
